**Notsicherung des Chorgewölbes
St. Kunigundenkirche
in Lauf a.d. Pegnitz**

Statische Voruntersuchungen /
Entwurfs - / Tragwerksplanung

Ing.-Büro Viezens
Burgweg 31
90542 Eckental

Gestaltung:
Lorenz Deisel
Ing.-Büro Viezens
Dezember 2002

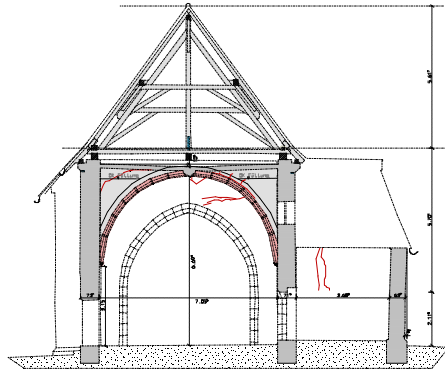
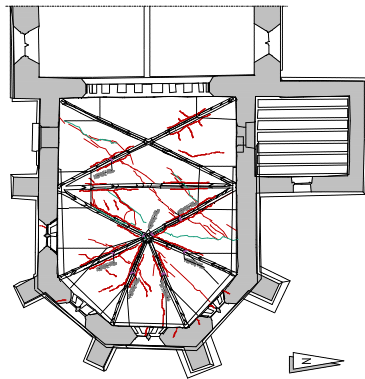
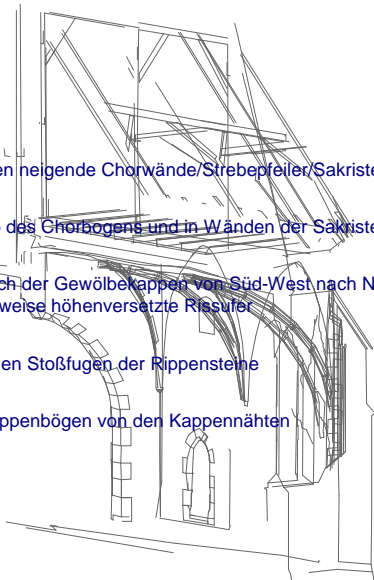
Schadensbild

- ▶ sich nach außen neigende Chorwände/Strebepfeiler/Sakristei
- ▶ Risse oberhalb des Chorbogens und in Wänden der Sakristei
- ▶ Risse im Bereich der Gewölbekappen von Süd-West nach Nord-Ost verlaufend, teilweise höhenversetzte Rissufer
- ▶ Klaffungen in den Stoßfugen der Rippensteine
- ▶ Ablösen der Rippenbögen von den Kappennähten

- ▶ vorsichtiges Auskeilen der klaffenden Fugen mittels Hartholzkeilen
- ▶ Einbau bogenförmiger Hilfskonstruktionen aus Holz zur Lagesicherung der sich ablösenden Rippensteine
- ▶ Einbau netzförmig angeordneter Zuganker zur Aufnahme des Gewölbeschubs und damit Verhinderung eines weiteren Auseinanderdriftens der Außenwände
- ▶ Anbringen von Rissmonitoren zur Kontrolle von Rissbreitenveränderungen

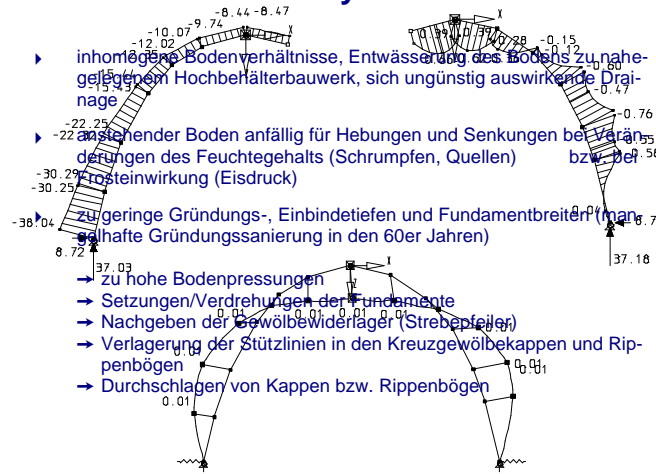
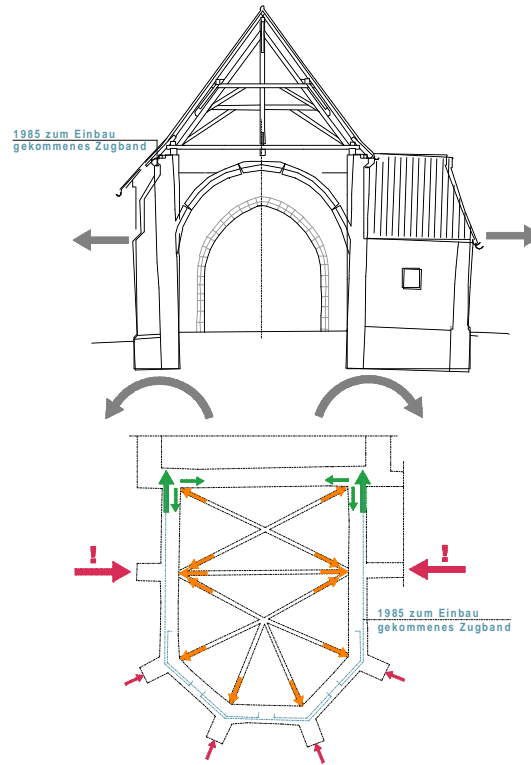
Schadensanalyse

- Verdrehungen / Verschiebungen
- Aktionskräfte Rippenbogen / Kappen
- vom Gesamtragwerk aufnehmbare Reaktionskräfte
- vom Gesamtragwerk nicht bzw. nur bedingt aufnehmbare Reaktionskräfte
