Restaurierung Maxtormauer Nürnberg

im Abschnitt zwischen den Stadtmauertürmen 9 u. 17
2. BA, 1. u. 2. Abschnitt – Bereich Küblerzwinger

Statisch-konstruktive Maßnahmen Schlussbericht

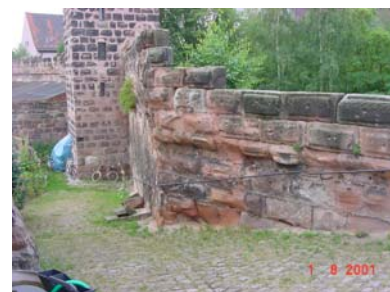
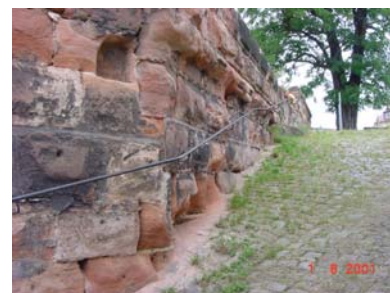
Als kritisch musste auch der Zustand der baugeschichtlich äußerst wertvolle Befunde aufweisenden Reste der auf der Wehrmauer frei aufstehenden Schildmauern eingestuft werden. Hier waren neben massiven Substanzverlusten infolge Entfestigung des Steinmaterials enorme Schiefstellungen festzustellen, die Sofortmaßnahmen erforderten, um einem drohenden Teileinsturz wirksam vorzu

beugen und die Voraussetzungen für eine gefahrlose Durchführung der notwendigen Reparatur- und Austauscharbeiten zu schaffen.

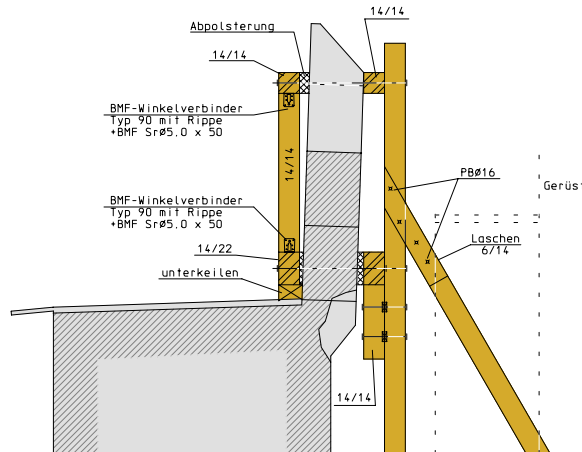
Vorschlag
Sofortsicherung Mauerbereich 01
M_z 1:20

Im Bereich des Segmentes 01 drohte die auf den nur noch rudimentär vorhandenen Kragsteinen keinen ausreichenden Halt mehr findende Schildwand zur Feldseite hin abzukippen und musste notgesichert werden. Hierzu kam eine die Schildmauer beklemmende und in Lage sichernde Korsettkonstruktion zum Einbau, die so konzipiert worden war, dass sie als Baubehelf für den späteren abschnittsweisen Austausch der zerstörten überragenden Enden der Kragsteine dienen konnte. (Vgl. Zwischenbericht 2 sowie Plan Nr. BZ-01)

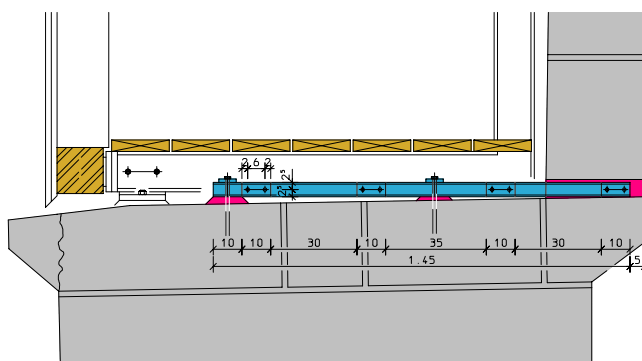
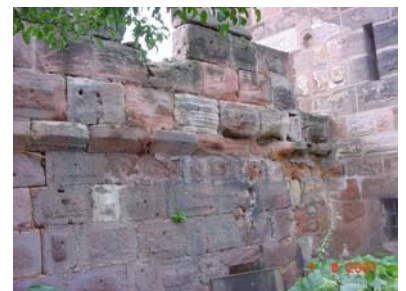
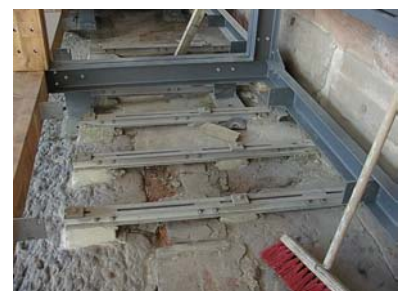
Auf einen Komplettaustausch der bis etwa zur Mitte der Wehgangkronen einragenden, an den zur Feldseite hin ausragenden Enden erheblich zerstörten Kragsteine im Bereich von Segment 01 sollte verzichtet werden. Ein biegesteifes Anstücken der Kragsteine z.B. mittels eingeleimter Gewindestangen schied wegen der benötigten Einklebelängen, der hierfür zu kleinen Bauteilabmessungen und der zu geringen Steifigkeiten aus.

Um die Erneuerung der Kragsteine des Segments 01 dennoch auf den unmittelbar zerstörten, über die Wehrmauerkrone überragenden Bereich beschränken zu können, wurden auf der Wehrgangkrone Träger aus Edelstahl verlegt und in der Mauerkrone verankert. Die Träger kragen unter die Schildmauer ein und fangen diese ab. Die neuen Kragsteinenden erhalten somit aus der aufgehenden Schildmauer keine planmäßige Biegebeanspruchung und konnten handwerklich eingefügt werden. (vgl. Plan Nr. K01)

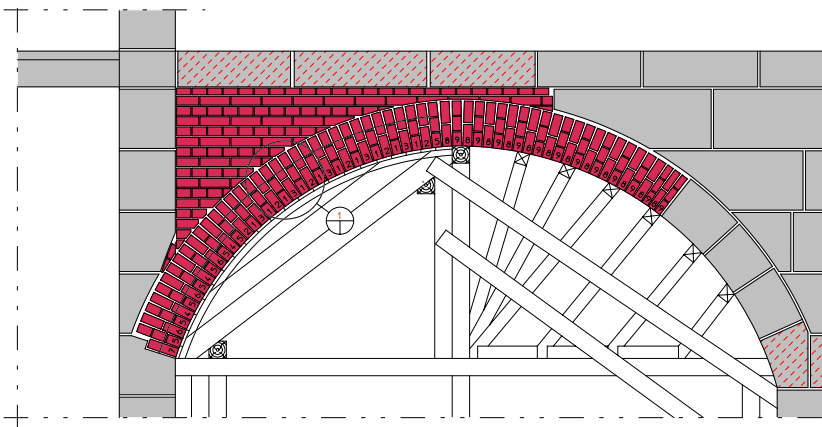
Schwierig gestaltete sich auch die Instandsetzung des bereits partiell mit Ziegelmauerwerk ausgeflickten Bogens im Segment 63. Hier sollten die stark zermürbten Ziegel und die ebenfalls tiefreichend entfestigten Sandsteinzonen durch ein in der Tiefe abgestuftes Bogenmauerwerk aus Ziegeln ersetzt werden.

Zur Bewerkstellung dieses Vorhabens musste eine Stütz- und Lehenkonstruktion eingebaut und die auf dem Bogen aufruhenden, teilweise zu erneuernden Kragplatten abgenommen werden.

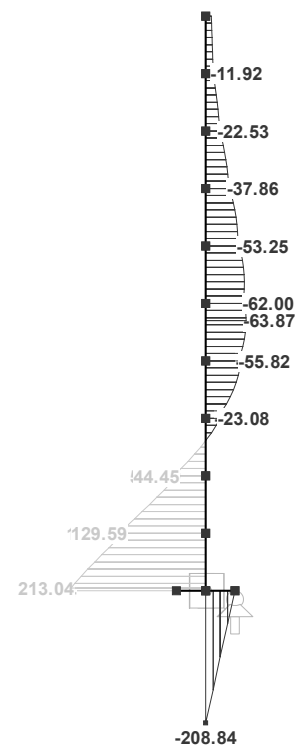
Momentenverlauf [kNm/m]
Systemschnitt Segment 61

Nachdem sich mit den am Finite-Elemente-Modell errechneten Schnittgrößen und den für die verschiedenen Steinvarietäten durch eine statistische Auswertung gewonnenen mittleren Rechenfestigkeiten in allen drei Teilabschnitten der zu untersuchenden Wehrmauer noch immer unzulässig hohe Beanspruchungen errechneten, wurden weiterführende Untersuchungen am Objekt veranlasst. Insbesondere

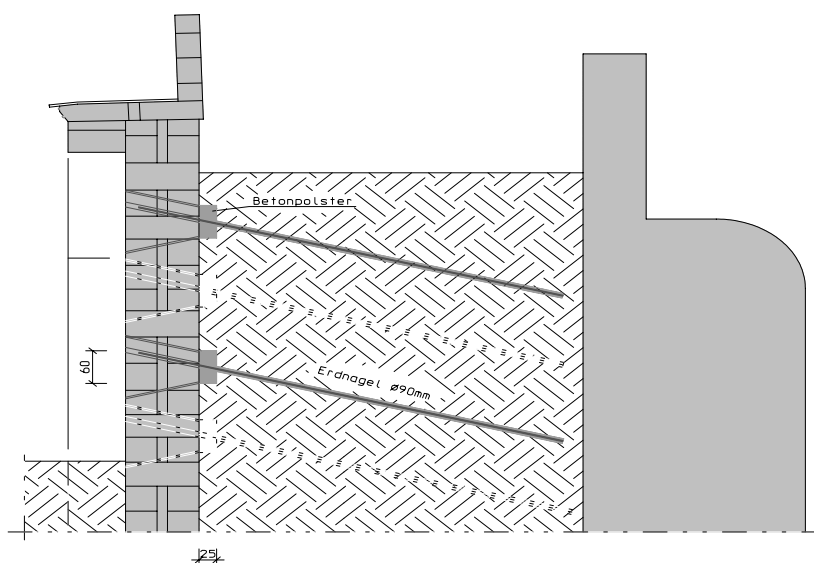
Vorschlag:
Selbstragende Erdvernagelung

Nach Prüfung verschiedener, für eine Rückhaltung der versagensgefährdeten Stützwandabschnitte infrage kommender Tragwerkslösungen hinsichtlich deren baupraktischer Durchführbarkeit, Denkmalverträglichkeit und Wirtschaftlichkeit entschied man sich schließlich - auch wenn verfahrensbedingt mit einem unvermeidbaren kurzfristigen Feuchtigkeitsanfall an der Mauerrückseite verbunden, für die sogenannte "Selbstragende Erdvernagelung" als substanzschonendste und zugleich kostengünstigste Lösung (vgl. *Zwischenbericht 3 sowie Plan Nr. V03*).

Diese Sicherungsmethode bot den großen Vorteil, dass die Wehr-
mauer selbst keinen Lastumlagerungen infolge Veränderungen am
Tragwerksgefüge ausgesetzt wird und zum Einbringen von Ankerele-
menten, welche den auf die gefährdeten Mauerabschnitte einwirken-
den Erddruck reduzieren, lediglich kleinflächig durchdrungen werden
musste.

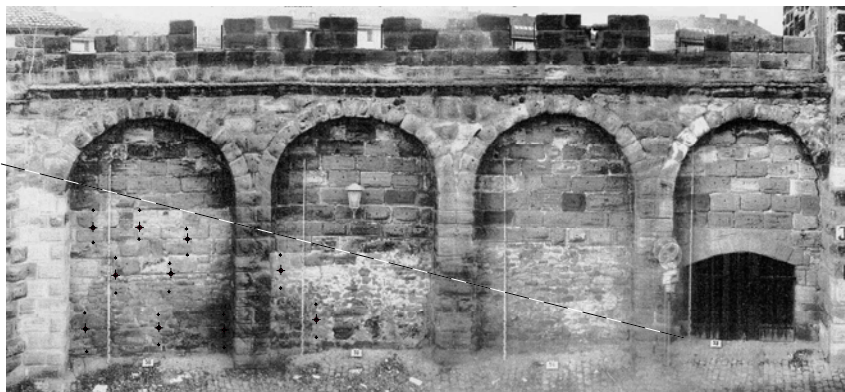
Lage der Bohrungen
Segment 53 bis 56

Die Erdvernagelungen wurden dabei so ausgelegt, dass der auf die
Wehrmauer noch einwirkende Resterddruck nicht mehr zu kritischen
Beanspruchungen des nur gering tragfähigen Mauerwerks führt und
insbesondere auch in dem zwar weniger hoch angeschütteten Ab-
schnitt 2 (Segmente 053 bis 056), in den maßgeblichen Bereichen
jedoch lediglich aus gegenüber Quadermauerwerk weniger tragfähi
