Brückenschlag zur Festung

Ingenieurbauwerk in historischem Gewand

Eine neue hölzerne Zugangsbrücke führt zur Barockfestung Rothenberg, die hoch über dem Schnaittachtal am Rande der Fränkischen Schweiz liegt. Die Brücke ersetzt das baufällige Vorgängermodell, das aufgrund äußerlich nicht erkennbarer Innenfäule verschiedener Tragglieder abgerissen werden musste. Der konstruktive Holzschutz hatte bei der Planung und Ausführung des Neubaus bis ins kleinste Detail oberste Priorität.

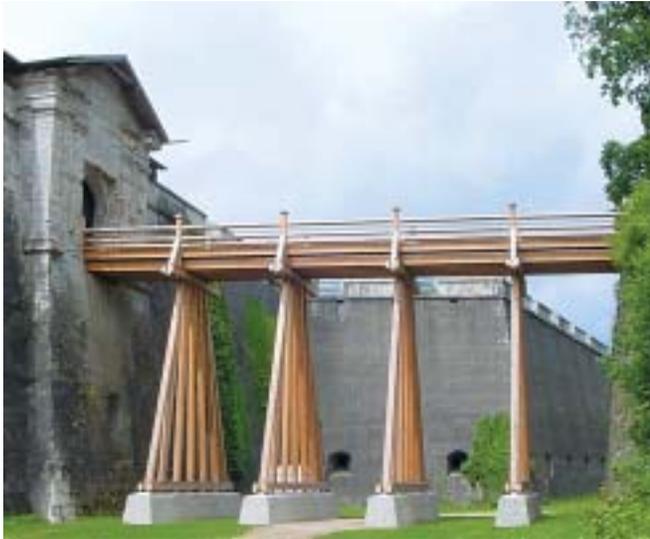
Bild 1: Die Gehbahn der neuen Brücke ruht auf vier Brückengliedern, die sich nach unten auffächern.

brücke, die den Burggraben zwischen Vorwerk und Festung überspannt, einen Besuch wert (**Bild 1**).

Das Haupttragwerk des 25 m langen Brückenübergangs bilden fünf Balkenstränge aus BS-Holz ($b/h = 22 \text{ cm} \times 34 \text{ cm}$) (**Bilder 7 und 9**), welche über fünf etwa gleich große Felder ungestoßen durchlaufen und von vier Brückenjochen gestützt werden (**Bild 1**). Für die Endauflagerung des Brückenübergangs mussten sowohl am Ravellin (Vorwerk) als auch auf der Festungsseite die Widerlagerbänke der Vorgängerbrücke genutzt werden. Um im Auflagerbereich Bauhöhe einzusparen, wurden die auf Neoprenlager aufliegenden Längsträger unterseitig voutenförmig „verdünnt“. Diese Abschrägung ergibt gegenüber einer rechtwinkligen Ausklinkung geringe Querspannungen.

Die vier, im Mittel etwa 8,50 m hohen Brückenjochen werden von jeweils fünf Druckgliedern gebildet (BS-Holz $b/d = 26 \text{ cm} \times 26 \text{ cm}$) (**Bild 9**), die unter den Hauptträgern des Brückenüberbaues anlaufen und sich zu den Gründungsbanketten hin auffächern. Jeweils an die äußeren Jochstützen anschließende Stützstreben gewährleisten die Queraussteifung dieser Stützkonstruktionen (**Bilder 1 und 15**).

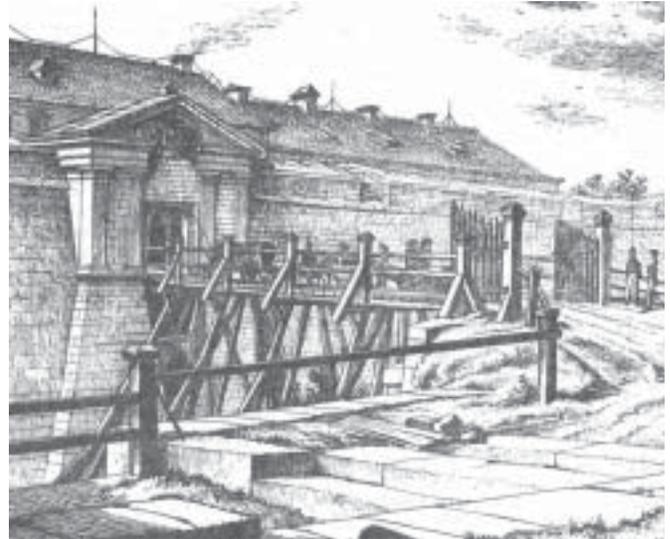
Bild 2: Ein alter Stich aus dem Jahr 1838 zeigt die historische Festungsbrücke.

und gleichzeitig die zulässige Belastung der Brücke für den aufkommenden Baustellenverkehr erhöhen zu können, entschloss man sich für den Abbruch und die Errichtung eines neuen Brückenbauwerks. Es sollte in seinem Erscheinungsbild dem durch Archivalien belegten historischen Brückenschlag (**Bild 2**) wieder möglichst nahe kommen, gleichzeitig aber die heute geltenden Anforderungen an Straßen- und Wegbrücken erfüllen.

Die stählernen Halbrahmen (**Bild 4**) übernehmen die Funktion der ehemaligen, einteiligen Jochbalken (**Bilder 2 und 3**). Um die Gestalt der historischen

Konstruktion in **Bild 2** aufzugreifen und den stählernen Anschlussbereich teilweise abzudecken, sind die Rahmenriegel in Zangenpaare aus BS-Holz (b/h = 2 × 14 cm × 28 cm) eingebunden (**Bilder 6 und 11**), die gleichzeitig die Geländerpfosten sowie die Pfostenabstreben (BS-Holz b/h = 20 cm × 20 cm) umfassen (**Bild 8**).

Die Halbrahmen an den Endauflagern und am Kopf der Brückenjoche gewährleisten die Querfixierung der Längsträger (**Bilder 6 und 9**). Sie dienen gleichzeitig als Anschlagpunkte für die in Anlehnung an das historische Vorbild hoch aufragenden Brüstungspfosten (**Bild 2**).

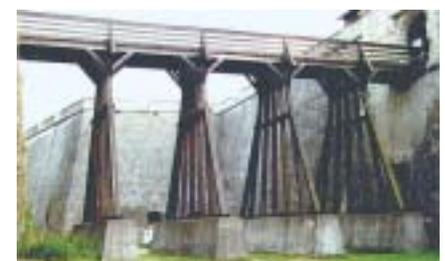
Bild 3: Die zum Zeitpunkt der Untersuchung etwa 30 Jahre alte Brücke war durch Innenfäule verschiedener Tragglieder nicht mehr standsicher.

Bei einer im Sommer 2000 im Auftrag des Staatlichen Hochbauamtes Nürnberg durchgeführten Bauzustandsuntersuchung wurden am Holzwerk der zimmermännisch abgebundenen Brücke (**Bild 3**) gravierende Schäden festgestellt. Sie resultierten aus nachhaltigem Feuchtigkeitszutritt und Verbleib von Wasser in Rissen und Zapflöchern, aber auch aus unbelüfteten

und ungeschützten Kontaktflächen einfach aufeinander geschichteter Konstruktionselemente. Art und Umfang der Substanzerstörungen machten die Sperrung der Brücke für den im Rahmen des Bauunterhalts auftretenden Fahrzeugverkehr erforderlich. Es handelte sich vorwiegend um äußerlich nicht erkennbare Innenfäule vieler Tragglieder. Eine Ertüchtigung der Brücke zu erneuter Standsicherheit kam daher nicht mehr in Frage.

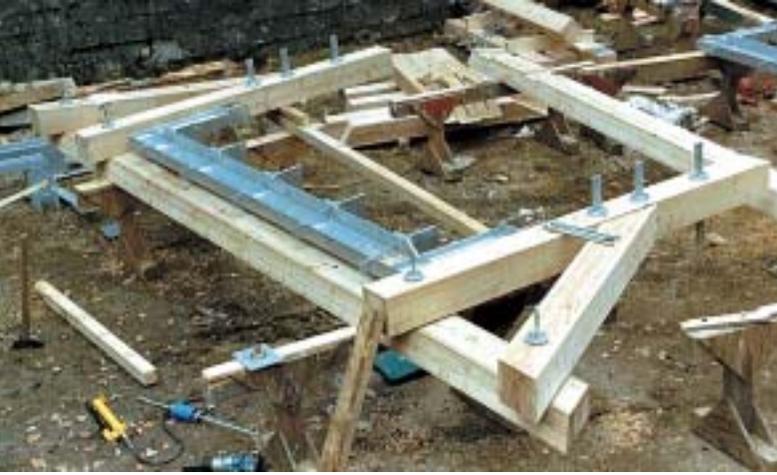
Bild 4: Vormontage: Geländerpfosten, Pfostenabstreben sowie ein Teil der Zange werden am Halbrahmen aus Stahl angeschlossen.

Der obere Zusammenschluss der Jochstützen erfolgt über ein verzinktes Stahlelement (**Bild 5**). Dieses besteht aus einem gekanteten Blech, das sich schützend über die Hirnenden legt und an das unterseitig für die Stabdübelanschlüsse der Stützen je zwei Stahlbleche angeschweißt sind (**Bild 11**). Die auf der Oberseite des Blechs aufgeschweißten Lagerteile ermöglichen einen gelenkigen Anschluss der mit Gegenstücken versehenen stählernen Halbrahmen des Oberbaues (**Bild 4**) an die vorgebundenen Brückenjochen (**Bilder 10 und 11**).

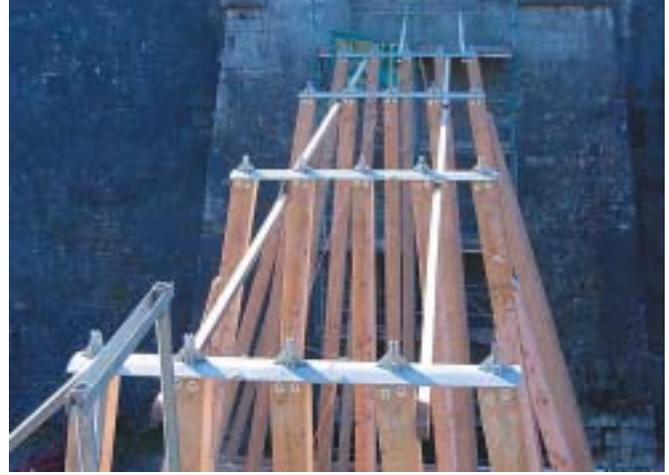
Bild 5: Ein verzinktes Stahlelement aus gekantetem Blech mit ober- und unterseitigen Anschlussstellen, verbindet die Joche mit den ... (weiter siehe Bild 10)

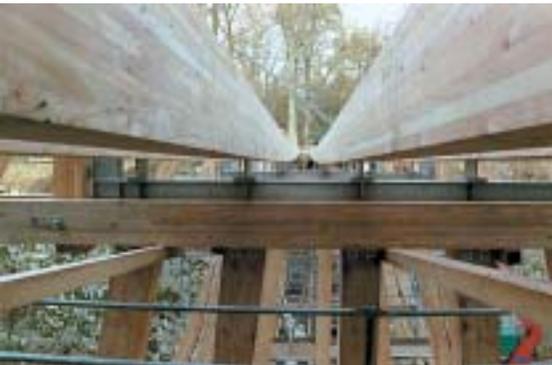
Bild 6: Blick auf die Zangenkonstruktion mit dazwischen liegendem Halbrahmen und Anschlussbleche für die Längsträger.

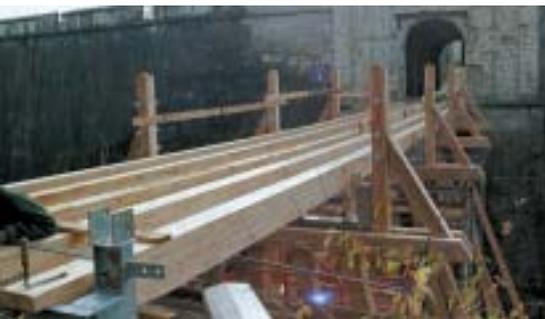
Bild 7: Die Hirnenden der 25 m langen Längsträger schließen an gekröpfte Rahmenkonstruktionen der Endauflager.

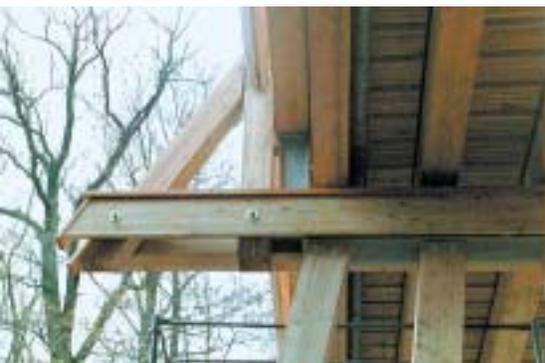
Bild 8: Brückenuntersicht mit Blick von unten auf das Schrammbord. Konstruktiver Holzschutz: Abgeschrägte Zangenenden und zusätzliche Abdeckungen.

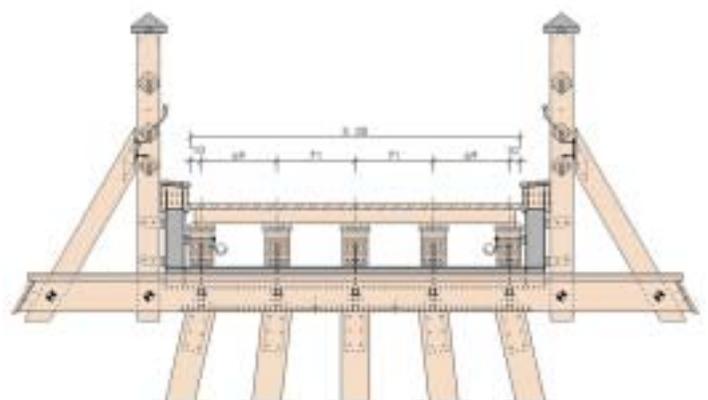
Bild 9: Querschnitt durch die Brücke mit Hauptträgern, Stahlrahmen, Zangen und Jochen.

Der Brückenoberbau ist einschließlich der Schrammborde und der Brüstungskonstruktion etwa 3,80 m breit (**Bild 9**) und hat in Längsrichtung ein Gefälle von 2,5 % (**Bild 11**) (kein Quergefälle). Die Stahlrahmen ermöglichten gegenüber der Vorgängerbrücke eine Verbreiterung der Fahrspur um etwa 40 cm, ohne die Auflagerpunkte für die Längsträger verschieben zu müssen. Sie schufen auch die Voraussetzung dafür, dass die Schrammborde (BS-Holz b/h = 24 cm × 23-25 cm) losgelöst von Tragbelag und Verschleiß-

hen (**Bilder 9 und 11**). Hinzu kommen Deckbretter, welche die der Witterung ausgesetzten Tragelemente schützend abdecken und ein wasserableitendes Dachprofil aufweisen (**Bild 17**). Sie sind teils durch austauschbare, vor-komprimierte Fugenbänder unterlegt und damit schlagregen- und spritzwasserdicht, teils mit Abstandhaltern aufgesetzt, die eine Unterlüftung gewährleisten, wobei auch hier die Tropfkanten nicht fehlen. Selbst die Schrammborde haben leicht austauschbare unterlüftete Schutzdächlein aus BS-Holz-Bohlen (**Bild 9**).

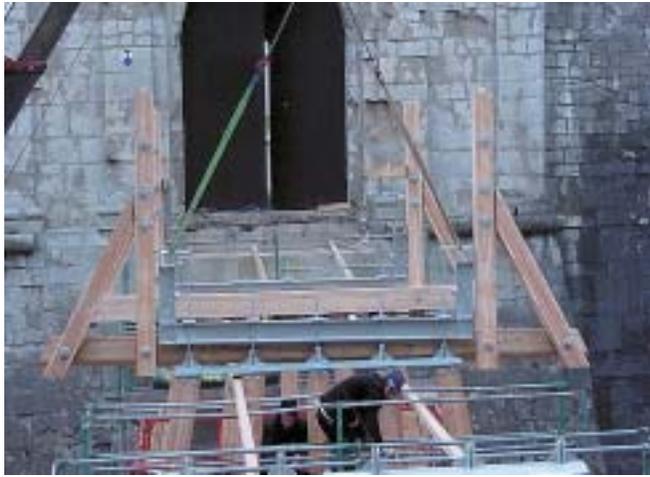
Bild 10: ... vormontierten Halbrahmen (siehe Bild 4), die auch die Geländerkonstruktion tragen. Nach der Montage kann die Zange geschlossen werden.

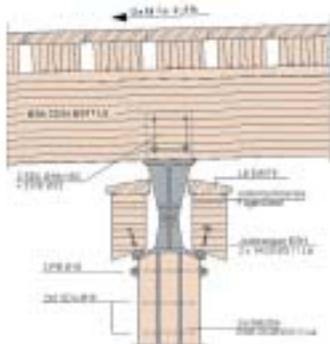
Bild 11: Anschlussdetail Brückenjoch/ Längsträger über Stahlrahmen

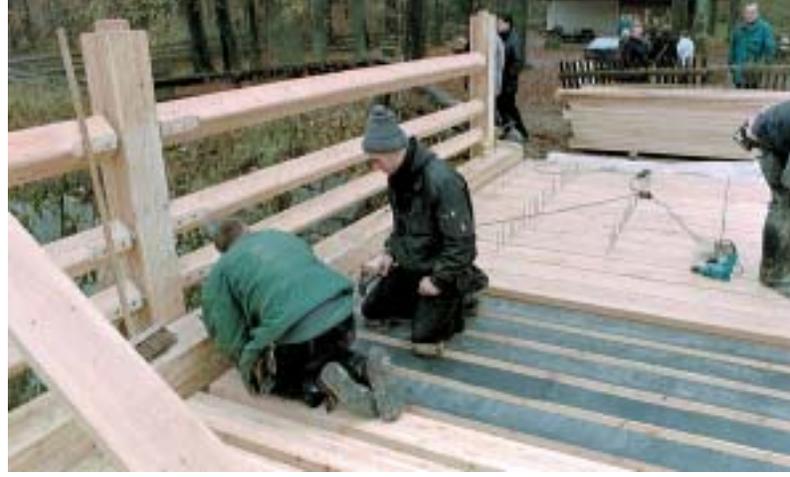
Bild 12: Aufbringen des Verschleißbelags auf den Tragbelag mit dazwischen liegendem Dichtungsgummi. Das Schrammbord sitzt als losgelöstes Element neben der Gehbahn, wodurch auch Fäule gefährdete Berührungsflächen vermieden werden.

schicht montiert werden konnten (**Bilder 9 und 12**). Auf diese Weise ist es jederzeit möglich, einzelne Bohlen des Fahrbahnbelages auszutauschen.

Die Ableitung etwaiger einwirkender An- und Auffahrlasten über Schrammborde, die frei von Stahlrahmen zu Stahlrahmen spannen (**Bilder 12 und 14**), hat den Vorteil, dass die zur Einhaltung der vorgeschriebenen Bordhöhe ohnehin erforderlichen massigen Querschnitte nun rechnerisch auch ausgenutzt sind. Gleichzeitig ist der Tragbelag, der ansonsten über die äußeren Längsträger hätte auskragen müssen, keinen Radlasten ausgesetzt. Hierdurch konnten bei der Dimensionierung der Höhe des Tragbelags wertvolle Zentimeter eingespart werden. Außerdem entfielen eine Fülle arbeitsintensiver Anschlussmittel, die üblicherweise bei der Anordnung der Schrammborde auf dem Tragbelag erforderlich sind, um die rechneri-

Die Eichenbohlen des Verschleißbelags (b/d = 25 cm × 5 cm) sind umlaufend mit Tropfnuten versehen, mit Dichtungsgummistreifen unterlegt und mittels Edelstahlschrauben mit dem Tragbelag kraftschlüssig verschraubt (**Bilder 12 und 13**), so dass die auftretenden Beschleunigungs- und Verzögerungskräfte beim Befahren der Brücke mit Lastkraftwagen sicher abgeleitet werden können.

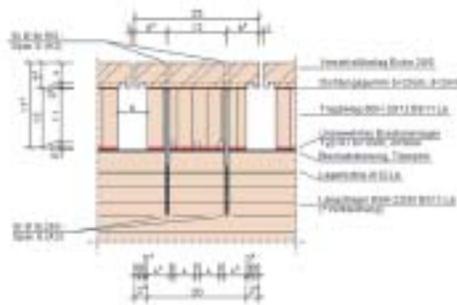
Bild 13: Regelausführung Tragbelag: Der Anschluss an die Brückenlängsträger erfolgt mittels Schrauben, die durch den Tragbelag, den Neoprenstreifen, die Blechverwahrung und eine Lagerbohle hindurch in die Längsträger eingedreht sind.

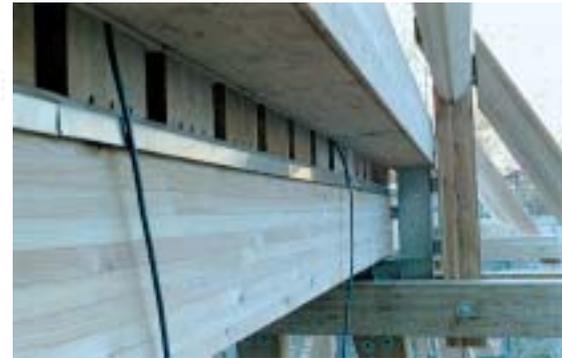
Bild 14: Der Tragbelag wird oberhalb der Längsträger mit einem lichten Abstand von 6 cm verlegt. Für die Querbelüftung erhielten die Balken unterseitig Nuten.

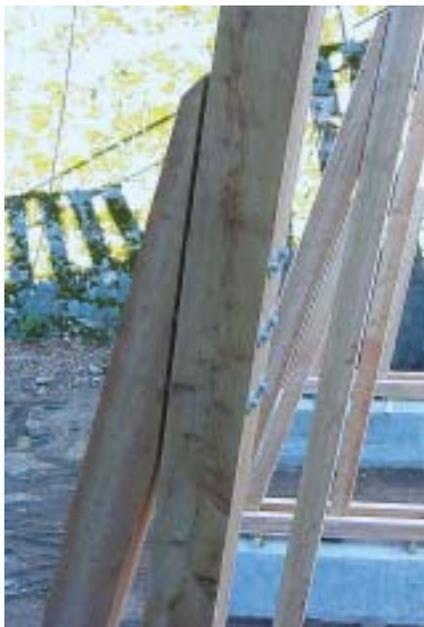
Bild 15: Anschluss einer queraussteifenden Jochstrebe an die äußere Jochstütze ohne Berührungsfläche. Die Strebe erhält später eine Blechabdeckung

Die Anschlüsse der queraussteifenden Jochstreben an die äußeren Jochstützen sowie die Anschlüsse sich kreuzender Querschnitte (**Bilder 15 und 16**) wurden mit Dübeln besonderer Bauart ausgeführt. Dabei halten an die Dübel angeschweißte Stahlronden die Holzbauteile auf Abstand und ermöglichen den ungehinderten Abtransport von Wasser sowie eine gute Luftumspülung der gegenüber Feuchteintrag empfindlichen Stellen. Eine kapillare Saugwirkung wird damit unterbunden.

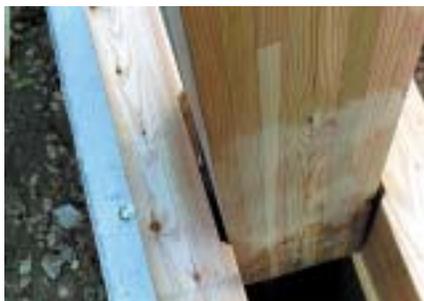
Bild 16: Anschluss sich kreuzender Querschnitte.

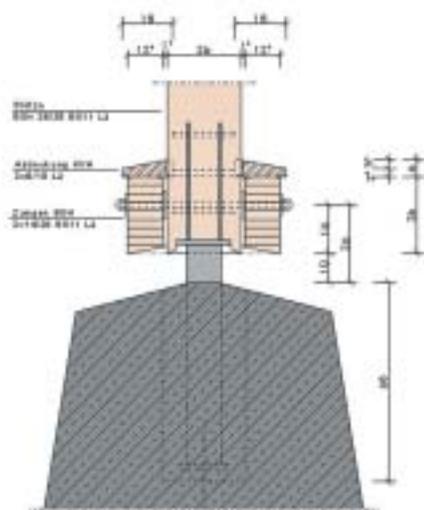
Bild 17: Die Anhebung der Jochfußpunkte sorgt für eine gute Belüftung. Die Fußpunkte erhielten feuerverzinkte Stahlfüße, die in die Stahlbetonbankette eingegossen sind.

Zur Vermeidung eines Feuchteintrags in die Hirnenden der Jochstützen und -streben, sind diese mit feuerverzinkten Stahlfüßen versehen, die ihre Widerlager in den neuen, deutlich kleineren Stahlbetonbanketten finden (**Bilder 17 und 18**). Als Ersatz für das ehemals auf dem Bankett aufsitzende Schwellholz dient nun ein die Fußpunkte kaschierendes und optisch zusammenschließendes Zangenpaar.

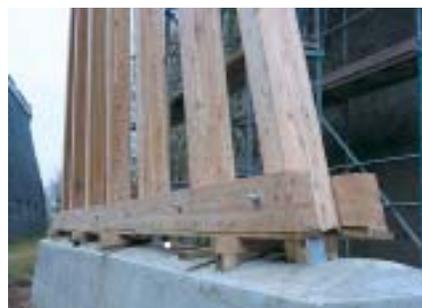
Bild 18: Fußpunktausführung der Brückenjochs auf dem neuen Bankett
