Öffentliche Bauwerke

Bayerischer Denkmalpflegepreis

Rathaus Hallstadt
Marktplatz 2
96103 Hallstadt

Rathaus Hallstadt

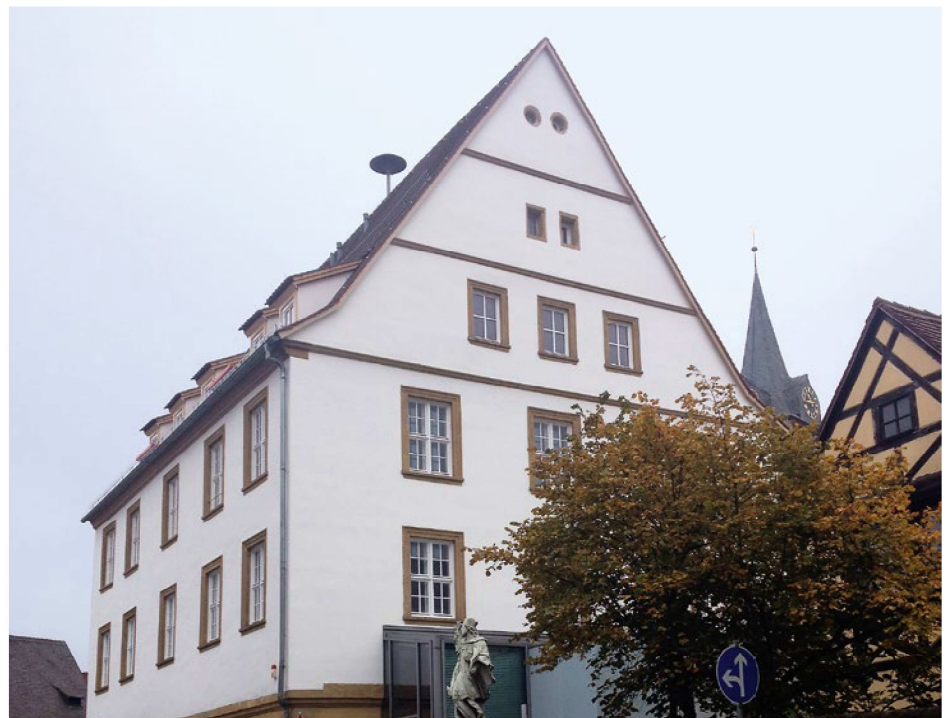
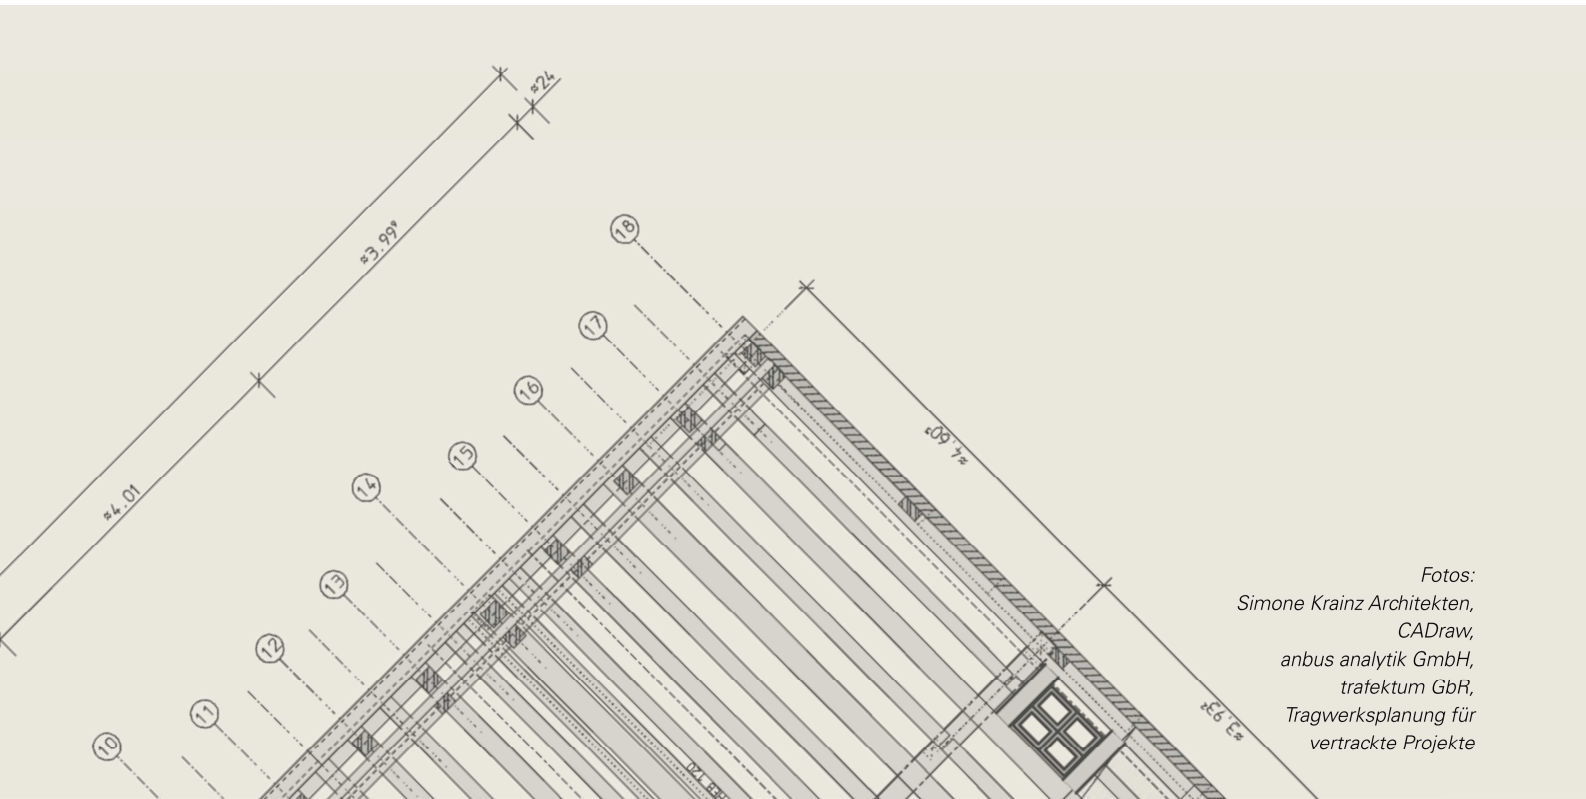
Decke über 2. OG
#16,70
#2,82

die Außenwände mit Ausnahme des Erdgeschosses (Sandstein) verputzt. In den Jahren 2000 bis 2002 wurde das komplette Rathaus instand gesetzt und modernisiert. Das jetzt ausgeführte Konzept sah vor, mittels Kanälen im Boden bzw. über Schächte zur Zentrale im 2. Dachgeschoss, den Zwischendeckenbereich abzusaugen und das Dach abzublasen. Dabei wurden auch die brand- und schallschutzrelevanten Maßnahmen ausgeführt.

Da das Rathaus Hallstadt aus dem 16. Jahrhundert stammt, wurden minimalinvasive Lösungen gesucht und umgesetzt, um den Bestand nur tangential zu berühren und weitestgehend zu erhalten. Es wurden alle Türen ausgebaut und die im Jahr 2002 eingebrachten Deckenbeläge entfernt. Das gesamte Gebäude wurde schadstoffgereinigt, Lüftungskanäle quer zu den Holzbalkendecken und vertikale Lüftungsschächte eingebaut. Hierfür wurden in Teilen bestehende Holzbalken ausgeklinkt, Dielen und Stahlplatten eingebracht, Lüftungs- und Klimaanlage

montiert, Heizungsleitungen remontriert, Trockenestrich mit Bodenbelägen eingebracht, Schächte verkleidet und Türen wieder montiert.
