**Notsicherung des Chorgewölbes
St. Kunigundenkirche
in Lauf a.d. Pegnitz**

Statische Voruntersuchungen /
Entwurfs - / Tragwerksplanung

Ing.-Büro Viezens
Burgweg 31
90542 Eckental

Gestaltung:
Lorenz Deisel
Ing.-Büro Viezens
Dezember 2002

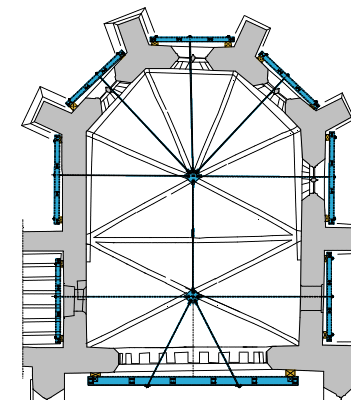
- ▶ sich nach außen neigende Chorwände/Strebepfeiler/Sakristei
- ▶ Risse oberhalb des Chorbogens und in Wänden der Sakristei
- ▶ Risse im Bereich der Gewölbekappen von Süd-West nach Nord-Ost verlaufend, teilweise höhenversetzte Rissufer
- ▶ Klaffungen in den Stoßfugen der Rippensteine
- ▶ Ablösen der Rippenbögen von den Kappennähten

- ▶ vorsichtiges Auskeilen der klaffenden Fugen mittels Hartholzkeilen
- ▶ Einbau bogenförmiger Hilfskonstruktionen aus Holz zur Lagesicherung der sich ablösenden Rippensteine
- ▶ Einbau netzförmig angeordneter Zuganker zur Aufnahme des Gewölbeschubs und damit Verhinderung eines weiteren Auseinanderdriftens der Außenwände
- ▶ Anbringen von Rissmonitoren zur Kontrolle von Rissbreitenveränderungen
