Restaurierung Maxtormauer Nürnberg

im Abschnitt zwischen den Stadtmauertürmen 9 u. 17
2. BA, 1. u. 2. Abschnitt – Bereich Küblerzwinger

Statisch-konstruktive Maßnahmen Schlussbericht

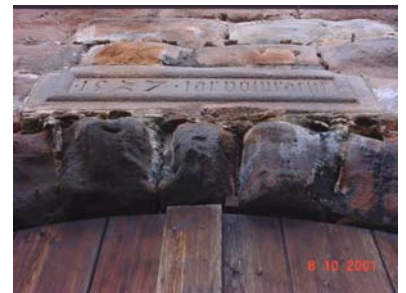
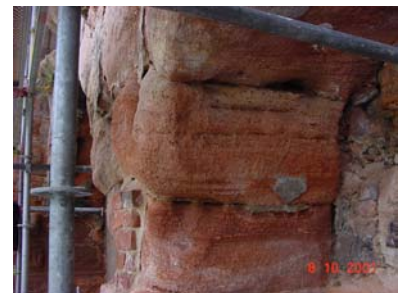
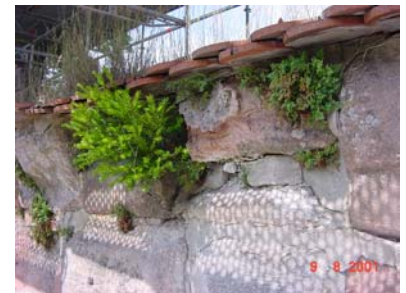
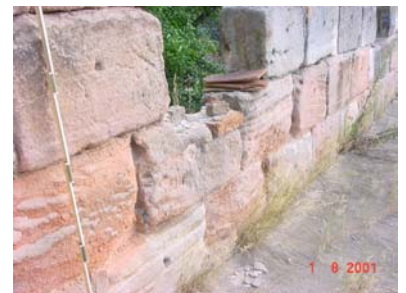
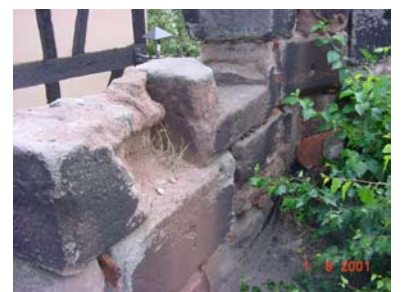
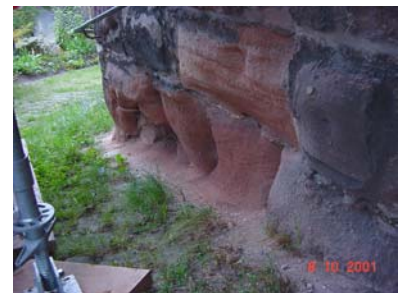
In der ersten Hälfte des 16. Jh. wurde der mittelalterliche Stadtmauerverlauf im Zuge der Errichtung einer Rundbastei verändert. Dabei wurde eine, vormals vermutlich einen weiteren Turm (Alt-Schwarz L) einschließende feldseitig ausspringende Ecke aufgegeben und, zur Stadtseite hin eingerückt, die bereits im späten 14. Jh. erhöhte Wehrmauer durch Einfügen eines die beiden Abbruchkanten verbindenden bogenlosen Zwischenstücks zum heutigen Polygonzug ergänzt.

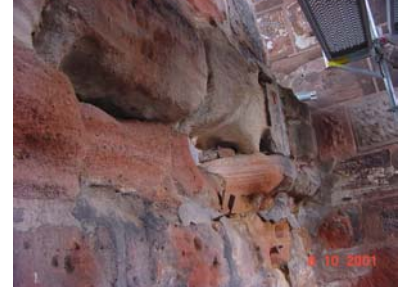
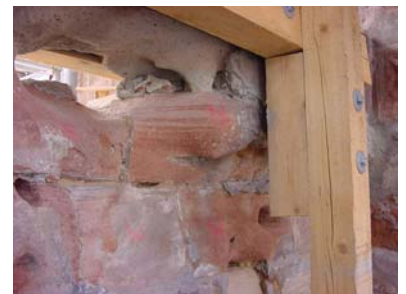
Vorschlag
Sofortsicherung Mauerbereich 01
M_z 1:20

Im Bereich des Segmentes 01 drohte die auf den nur noch rudimentär vorhandenen Kragsteinen keinen ausreichenden Halt mehr findende Schildwand zur Feldseite hin abzukippen und musste notgesichert werden. Hierzu kam eine die Schildmauer beklemmende und in Lage sichernde Korsettkonstruktion zum Einbau, die so konzipiert worden war, dass sie als Baubehelf für den späteren abschnittsweisen Austausch der zerstörten überragenden Enden der Kragsteine dienen konnte. (Vgl. Zwischenbericht 2 sowie Plan Nr. BZ-01)

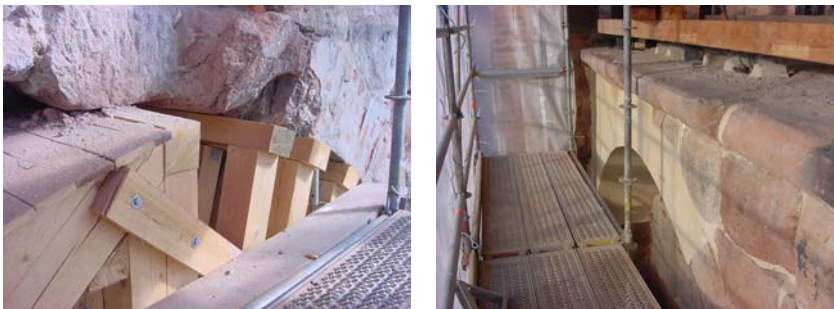
Schwierig gestaltete sich auch die Instandsetzung des bereits partiell mit Ziegelmauerwerk ausgeflickten Bogens im Segment 63. Hier sollten die stark zermürbten Ziegel und die ebenfalls tiefreichend entfestigten Sandsteinzonen durch ein in der Tiefe abgestuftes Bogenmauerwerk aus Ziegeln ersetzt werden.

Zur Bewerkstellung dieses Vorhabens musste eine Stütz- und Lehenkonstruktion eingebaut und die auf dem Bogen aufruhenden, teilweise zu erneuernden Kragplatten abgenommen werden.

(vgl. auch Zwischenberichte 2 u. 3 sowie Plan. Nr. BZ 2 u. K02a)

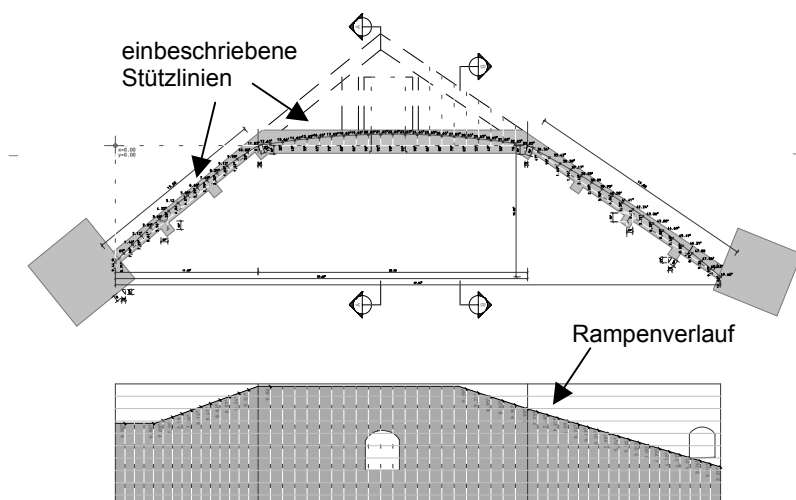
Die Ergebnisse der unter Berücksichtigung der stadtseitigen Mauerwerkslisenen (Pfeilervorlagen) durchgeführten Finite-Elemente-Berechnungen bestätigten schließlich auch den zu vernachlässigenden Einfluss dieser nur als vorgelagert anzusehenden, nicht im kontinuierlichen Verband mit dem Flächenmauerwerk stehenden Querschnittselemente.

Sie machten aber auch deutlich, dass von der im Grundriss abgewinkelten, in den drei Wandabschnitten zur rampenartig angeschütteten Feldseite hin als Gewölbe wirksamen Tragstruktur nennenswerte, der reinen Biegebeanspruchung des Mauerwerksgefüges aus Erddruck entlastend entgegen gerichtete Stützwirkungen ausgehen, welche die im Bauteil bei Annahme eines sich nur einachsig als Schwerkemauer abtragenden Gefüges auftretenden Bauteilspannungen reduzieren helfen.

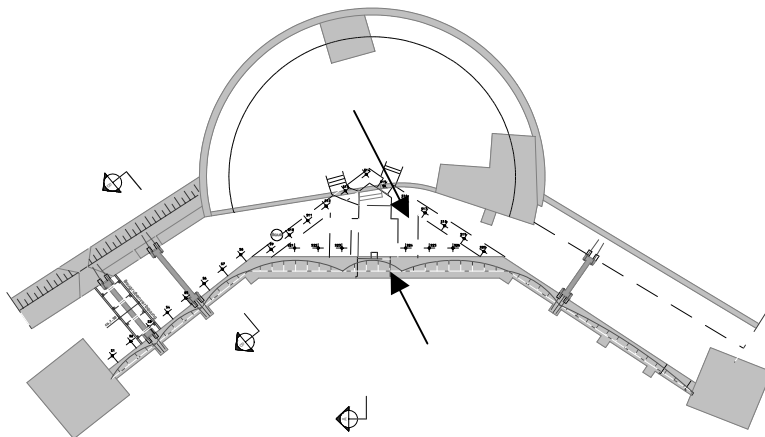
Obgleich die auch an Probenmaterial tieferliegender Querschnittsbe-
reiche ermittelten geringen Steifigkeiten und die sich lediglich auf
oberflächennahe Zonen erstreckende Steinkonservierung durch che-
mische Festigung eine generelle Erhöhung der Rechenfestigkeiten

nicht zuließen, gelang es auf diese Weise zumindest für den ungegliederten Mittelteil des hier zu untersuchenden Teils der Stadtmauer (Renaissanceabschnitt) den rechnerischen Nachweis einer hinreichenden Standsicherheit auch ohne statisch-konstruktive Ertüchtigungsmaßnahmen zu erbringen.
